COLLOQUE GESTION DES EAUX SOUTERRAINES

INCIDENCE DE LA DEGRADATION DES OUVRAGES SUR LA QUALITE ET LA PROTECTION DE LA RESSOURCE CAPTEE

Alain CHAPITEAU - Responsable Agence Gironde - HYDRO ASSISTANCE INGENIERIE

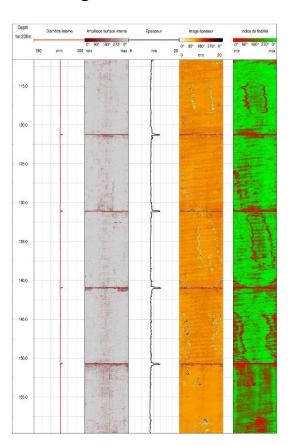
Tubage relativement sain

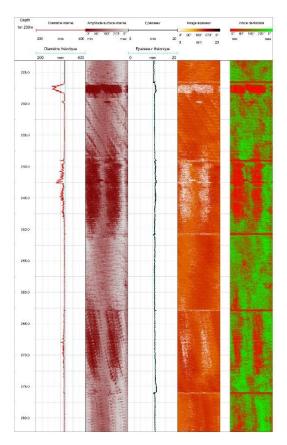
Tubage légèrement corrodé

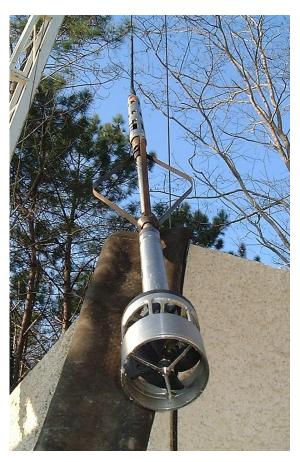
Anomalie au droit des tubes pleins Echanges inter-nappes au sein des crépines

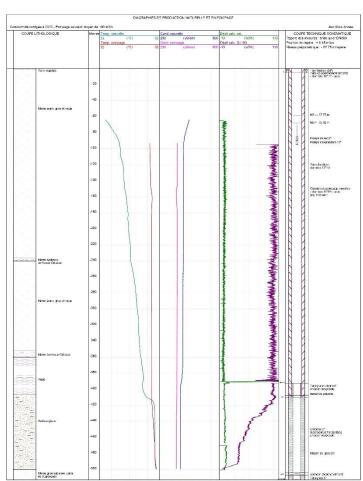
- ➤ Forage de 500 mètres
- Diagraphies de production naturelle réalisées après 19 heures de repos
- Gradient géothermique au droit des tubes pleins de la chambre de pompage
- Présence d'un échange ascendant au sein des crépines

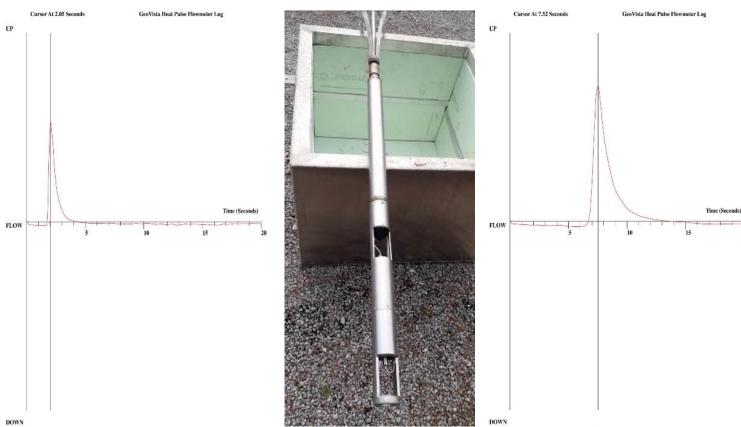
- La mesure de débit à impulsion thermique (H.P.F.M.)
 - > flux ascendant : pic d'impulsion thermique positif

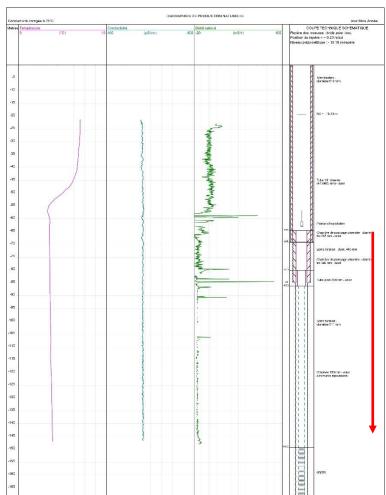
1^{er} cas

- Forage de 170 mètres
- Diagraphies de production naturelle réalisées après 3 heures de repos

Flux descendant de 60 mètres vers la base de l'ouvrage

Perforations observées lors de l'examen endoscopique à 57.60 mètres

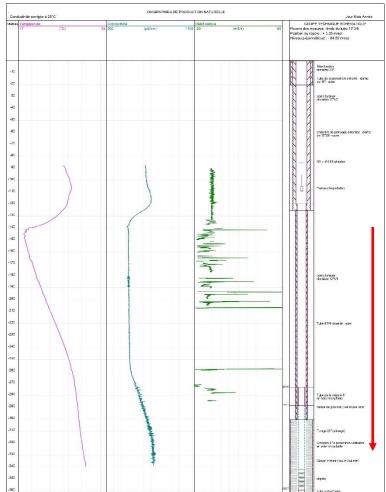
2ème cas

- > Forage de 360 mètres
- Diagraphies de production naturelle réalisées après 7 heures de repos

Flux descendant de 140 mètres vers la base de l'ouvrage

Perforations non observées lors de l'examen endoscopique à 140 mètres

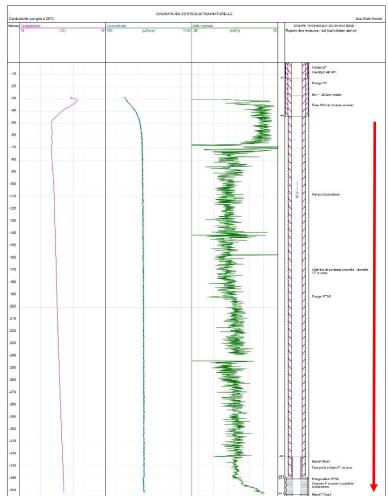
3ème cas

- > Forage de 350 mètres
- Diagraphies de production naturelle réalisées après 1 mois de repos

Flux descendant de 48 mètres vers la base de l'ouvrage

Perforations observées lors de l'examen endoscopique à 68.50 mètres
