Présence de radon dans l'eau de deux captages de production d'eau potable : mise en évidence d'émanations gazeuses conséquentes en radon nécessitant la mise en œuvre de mesures de protection du personnel

Bruno Grua (atlantic'eau)

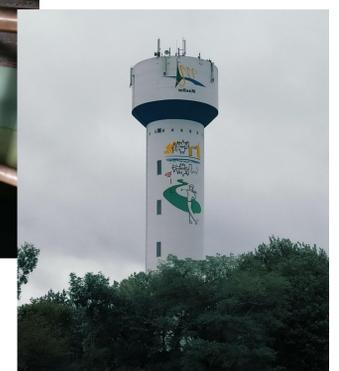
Cuve du château d'eau de Missillac

L'activité volumique du radon de l'air contenu dans la cuve du réservoir de Missillac est importante : elle est 8 fois supérieure à la valeur de référence de 300 Bq/m³. La valeur mesurée conduit à un classement de cette cuve en « zone radon » (dose efficace annuelle supérieure à 6mSv/an). Au moins pour ce site, le radon ne peut provenir du sous-sol, les cuves étant situées à plusieurs dizaines de mètres de hauteur. Elle résulte du dégazage de l'eau qui s'y déverse et ceci malgré une concentration modérée en radon de cette eau (20 à 40 Bq/l).
