COLLOQUE GESTION DES EAUX SOUTERRAINES

SUIVI DU COMPLEXE OUVRAGE/RESSOURCE D'UN SITE DE PRÉLÈVEMENT D'EAU SOUTERRAINE DANS LE SOCLE BRETON : L'EXEMPLE DU SITE AEP DE TRAOU-GUERN (22)

CARACTÉRISTIQUES DU SITE DE PRODUCTION D'EAU SOUTERRAINE DE TRAOU-GUERN

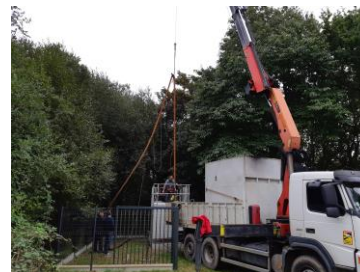
Dépose d'une pompe

3. Réalisation périodique d'inspections caméra (2004, 2014, 2021) avec la dépose/repose des pompes d'exploitation

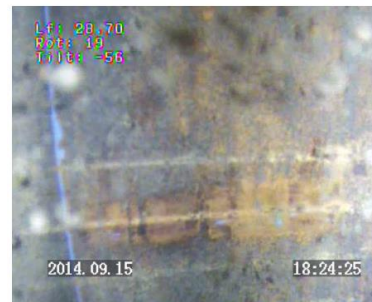
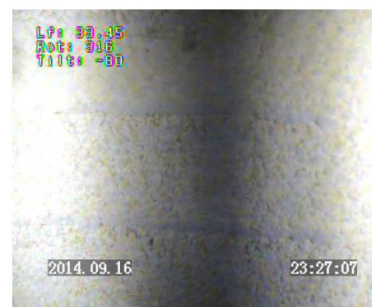
Avant régénération

Exemples des résultats obtenus suite aux travaux de nettoyage de 2014

Travaux de nettoyage menés en 2014 sur les 3 forages et préconisés sur FE1 et FE3 suite aux derniers essais et à l'inspection caméra de 2021.

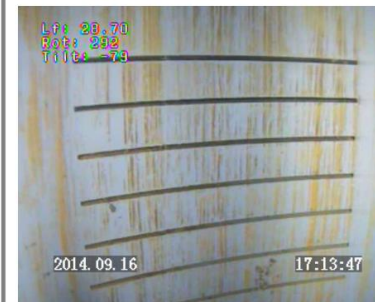
Après régénération

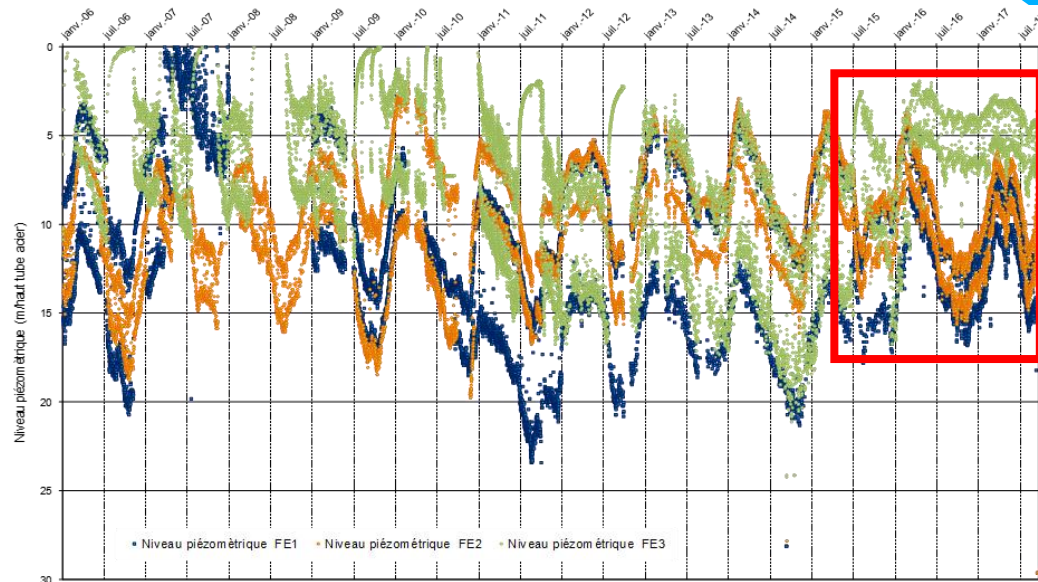
1. **Contrôle des consignes d'exploitation** (débit, niveau maximum admissible)
2. **Modification en 2015 des modalités de prélèvement** avec le rééquilibrage des rabattements entre les forages FE1 et FE2 et la limitation des niveaux dynamiques dans le forage FE3 :
 - ➔ rabattements mieux maîtrisés,
 - ➔ reconstitution des réserves en eau après la recharge hivernale sans arrière-effet d'une année sur l'autre

Forage	Cote altimétrique du repère des mesures (en m NGF)	Niveau dynamique le plus bas mesuré			
		Avant le changement du régime d'exploitation de mars 2016		Après le changement du régime d'exploitation de mars 2016	
		Nd en m/repère	Nd en mNGF	Nd en m/repère	Nd en mNGF
FE1	40,70	≈ 24	≈ + 16	≈ 17	≈ + 23
FE2	39,49	≈ 20	≈ + 20	≈ 17	≈ + 23
FE3	46,77	≈ 21	≈ + 25	≈ 9	≈ + 37

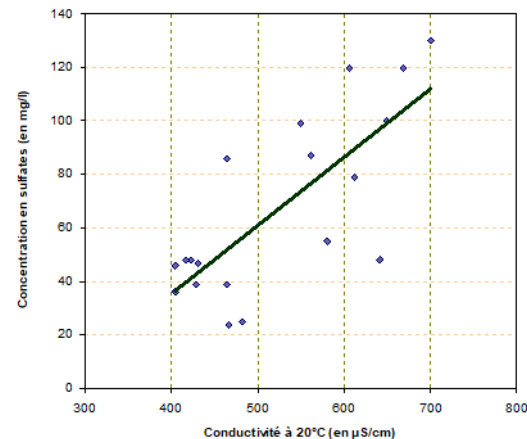
- Proximité avec le littoral : distance < 2 km
 - Site classé comme vulnérable aux intrusions salines (BRGM/AELB)
- ➔ pas d'augmentation notable des teneurs en chlorures
- ➔ conductivités élevées dans certains ouvrages (600 à 700 $\mu\text{S}/\text{cm}$) principalement corrélées aux teneurs en sulfates (plus élevées au droit du cône d'appel)
- ➔ piézométrie très au-dessus du zéro NGF

Concentrations en sulfates en fonction de la conductivité à 20 °C (septembre 2017)

Pas de risque d'intrusion saline dans la configuration actuelle du site de Traou-Guern
